### Cellule de détection d'étiquettes CEON (réf. article : 5983588.800)

Édition : 01/2025 Réf. article : 9003067

#### Apprentissage manuel de la cellule de détection d'étiquettes CEON indépendamment du système

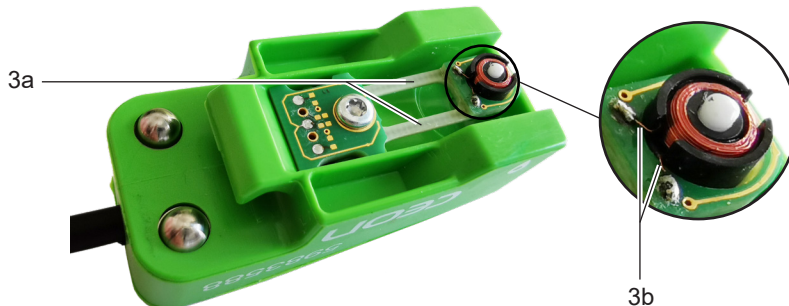
Dans ce cas, vérifier les points suivants :

- 3a. L'un des deux bras à ressort fins de la CEON est-il cassé (vérifier avec une loupe) ?
    - Si oui, la tête doit être remplacée.
  - 3b. Le fil de la bobine de mesure sur la tête est-il endommagé (vérifier avec une loupe) ?  
Par exemple, si un fil reliant la bobine de mesure au point de soudure est arraché.
    - Si oui, la tête doit être remplacée.
  - 3c. Dans IXOR -> Menu -> Système -> CEON -> Diagnostic, la valeur mesurée ne doit pas être « 0 » si le CEON est installé (« 0 » uniquement en tenant la CEON en l'air).
    - S'il n'y a pas de valeur mesurée, la tête doit être remplacée.
4. Après avoir remplacé la tête, un apprentissage de la CEON doit être effectué, manuellement ou via l'auto-apprentissage.

Réf. article de la tête de rechange de la CEON :  
cab 5983437.001 Tête de détection CEON
