Anleitung

Etikettensensor CEON (Art. Nr.: 5983588.800)

Ausgabe: 01/2025 Art.-Nr.: 9003067

Label Sensor CEON (Part No.: 5983588.800)

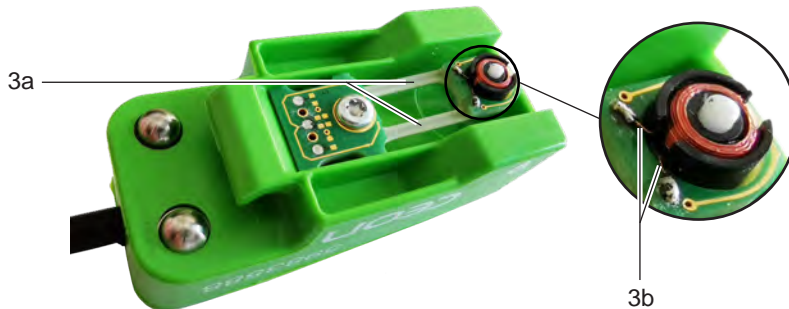
Dann bitte folgendes prüfen:

- 3a. Ist eine der beiden dünnen Federarme des CEON gebrochen (bitte mit Lupe prüfen)?
 - ▶ Falls ja, muss der Tastkopf getauscht werden.
 - 3b. Ist der Draht der Mess-Spule am Tastkopf beschädigt (bitte mit Lupe prüfen)?
z.B. Falls ein Draht der Mess-Spule zur Lötstelle abgerissen sein sollte.
 - ▶ Falls ja, muss der Tastkopf getauscht werden.
 - 3c. Im IXOR -> Menü -> System -> CEON -> Diagnose sollte als Messwert nicht „0“ angezeigt werden, wenn der CEON installiert ist. („0“ nur, falls man den CEON in die Luft hält).
 - ▶ Falls kein Messwert, dann muss der Tastkopf getauscht werden.
4. Nach Tausch des Tastkopfes bitte nochmals den CEON teachen, manuell oder per Auto-Teach.

3. Falls nach einem Teach-Vorgang die LED rot aufleuchtet, scheint ein Fehler mit dem Tastkopf vorzuliegen.

Ersatzteil-Artikelnummer des CEON Tastkopfes:
cab 5983437.001 Abtastkopf CEON

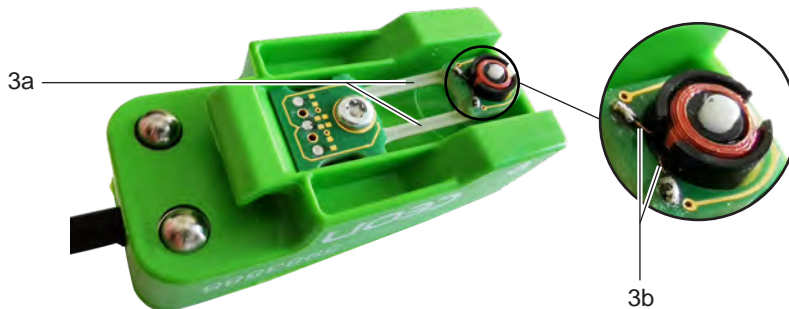
Then please check the following:

- 3a. Is one of the two thin spring arms of the CEON broken (please check with a magnifying glass)?
 - ▶ If so, the sensing head must be replaced.
 - 3b. Is the wire of the measuring coil on the sensing head damaged (please check with a magnifying glass)? I.e. if a wire of the measuring coil should be torn off at the soldering point.
 - ▶ If so, the sensing head must be replaced.
 - 3c. In the IXOR -> Menu -> System -> CEON -> Diagnostics, the measured value should not be "0" if the CEON is installed ("0" only if holding the CEON in the air).
 - ▶ If there is no measured value, the sensing head must be replaced.
4. 4. After replacing the sensing head, please teach the CEON again, manually or via auto-teach.

2. Function test of the circuit and mechanics
 - ▶ If the LED on the CEON works, please hold the CEON directly on the stainless steel dispensing plate. Then the LED should go off.
 - ▶ If not, please teach the CEON manually again, i.e. position the CEON on the label gap (carrier tape) and press and hold the teach button until the LED flashes once. Then release the button again.
 - ▶ If the LED lights up orange, the teach button is blocked in IXOR -> Menu -> System -> CEON -> Button enabled (activate option). Then teach again manually, the LED should not light up orange or red, then the manual teach process was successful.
3. If the LED lights up red after a teach process, there seems to be an error with the sensing head.

cab 5983437.001 Sensing head CEON
